i2400/i2600/i2800 스캐너

참고 안내서

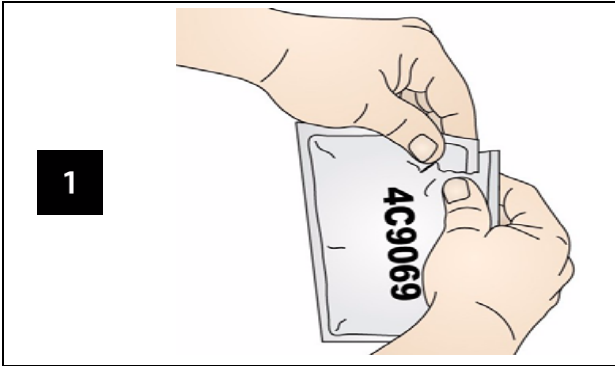
롤러 청소

중요: 롤러 청소용 패드에는 안구 자극을 유발할 수 있는 SLES (Sodium Lauryl Ether Sulfate)가 포함되어 있습니다. 자세한 내용은 MSDS를 참조하십시오.
